„Weißer Turm“ (Vollhannturm)

Zwinger-gasse 3

Arbeitsdokumentation der restauratorische Arbeiten an den Fassaden und im Innenbereich

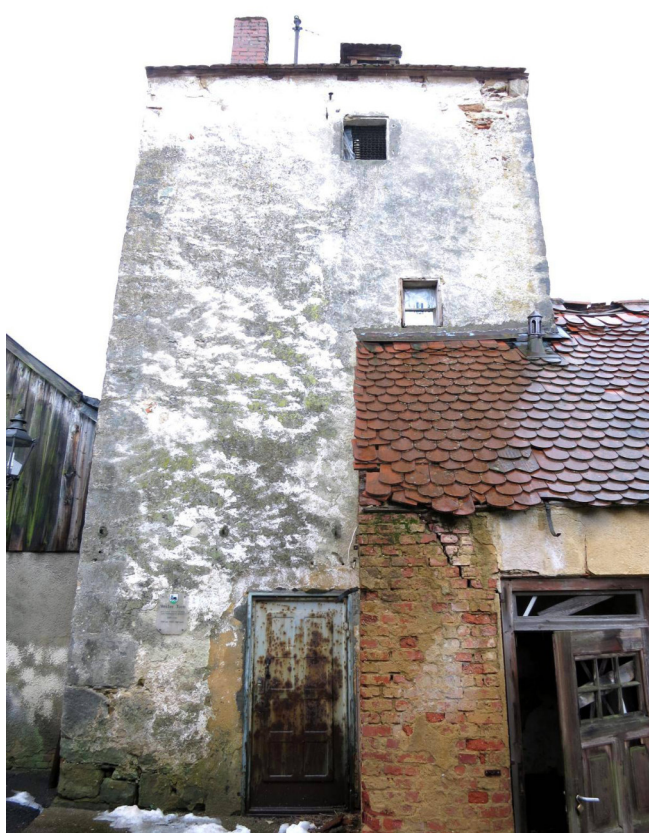
Ansicht Nordfassade 2020

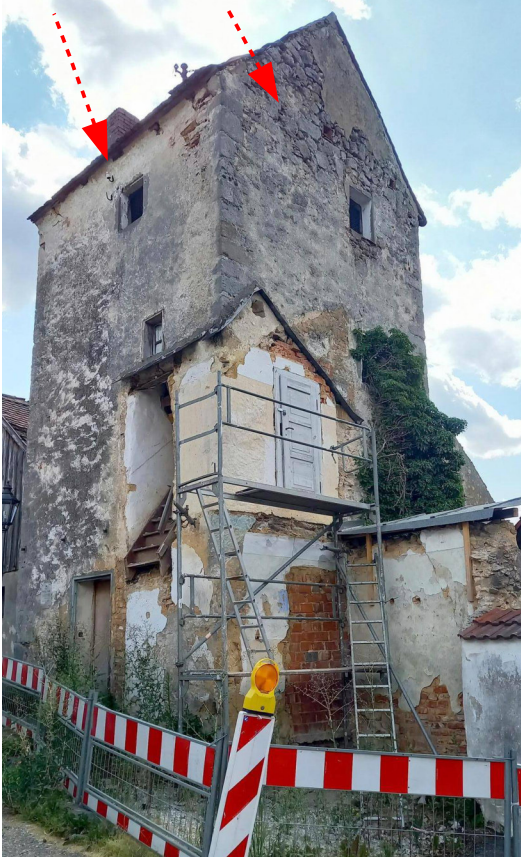
Nord- und Westfassade nach Rückbau Anbau 2023

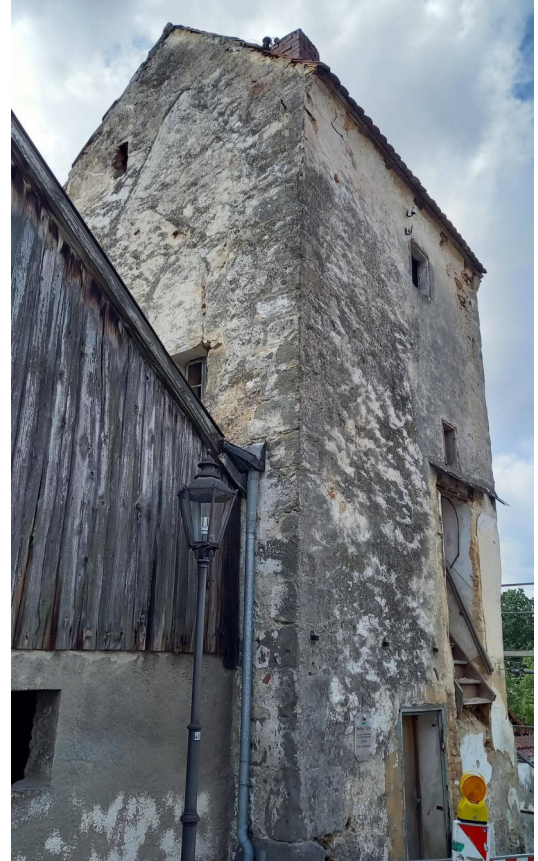
Ost- und Nordfassade 2023

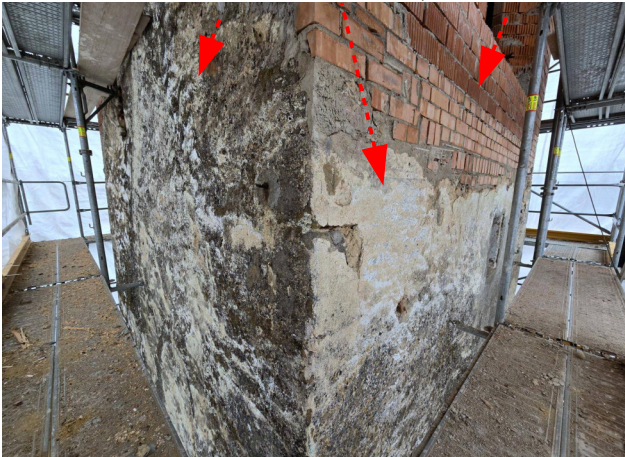
Ecksituation zur Ost- und Nordseite, Aufbau DG neu

Weißer, glatter und leicht mitlaufender Originalputz

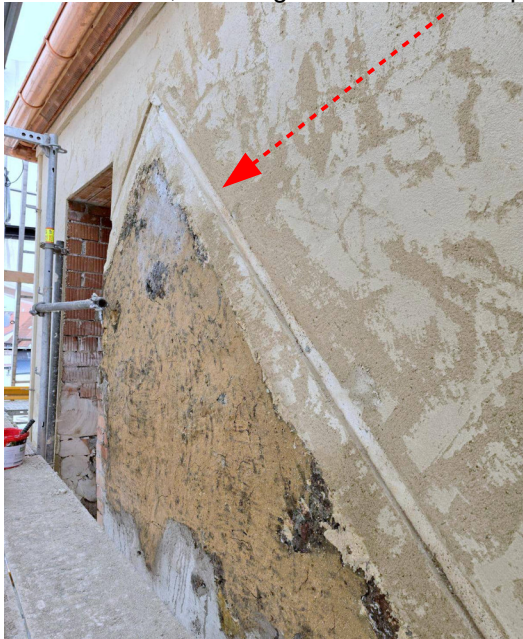
Westseite DG, neu aufgemauert mit Grundputzlage und ehemaliger Giebelsituation

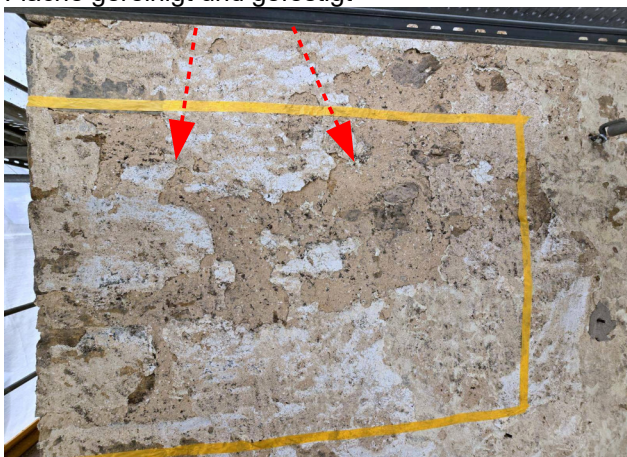
Fläche gereinigt und gefestigt

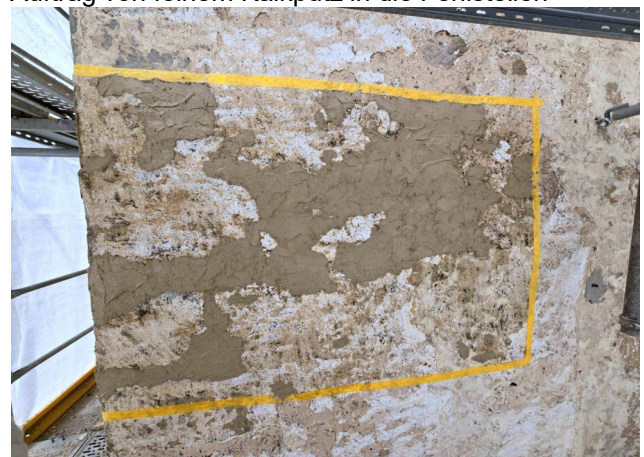
Auftrag von feinem Kalkputz in die Fehlstellen

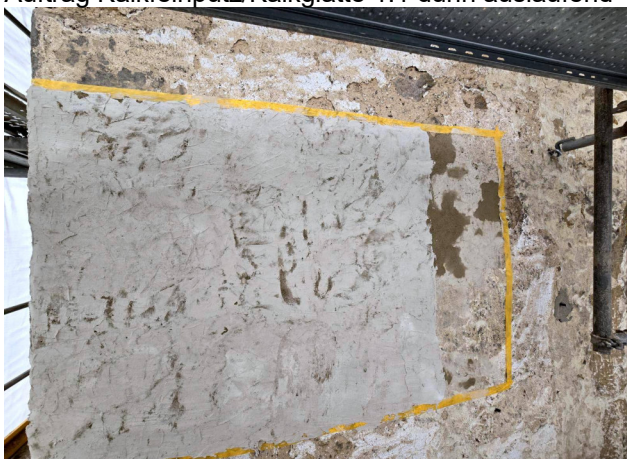
Auftrag Kalkfeinputz/Kalkglätte 1:1 dünn auslaufend

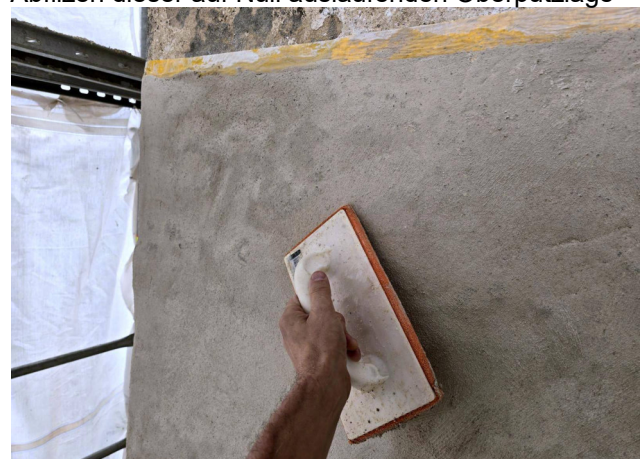
Abfilzen dieser auf Null auslaufenden Oberputzlage

Die neuen Putze verfüllen weitestgehend nur die Fehlstellen, Risse und kleinen flachen Ausbrüche

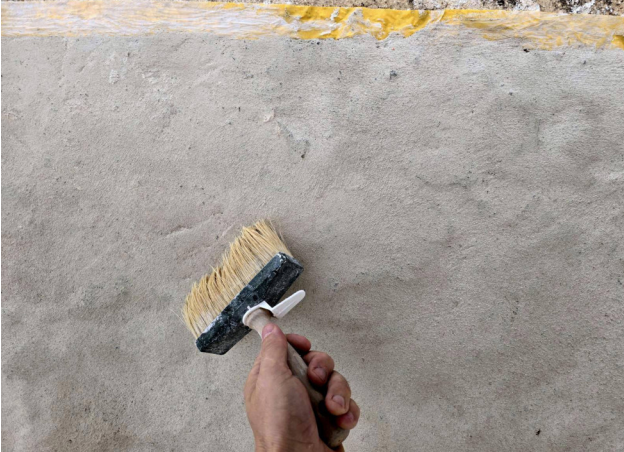
Im noch feuchten Zustand Absanden der Oberputze

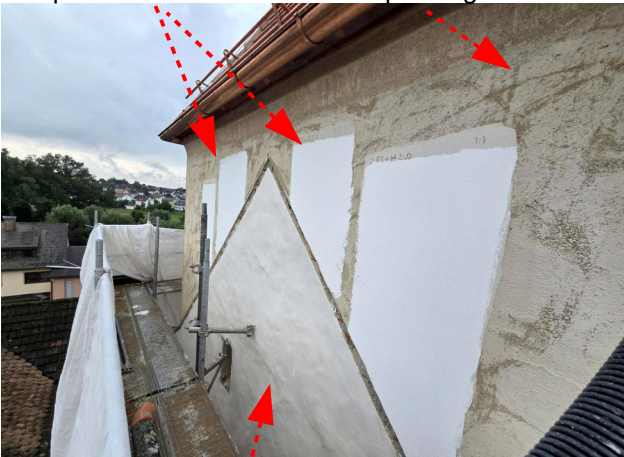
Feinputzmuster auf neuer Grundputztlage

Bauzeitlicher Ostgiebel restauriert, wellige Oberfläche

Glatt geputztes, neu aufgesetztes DG

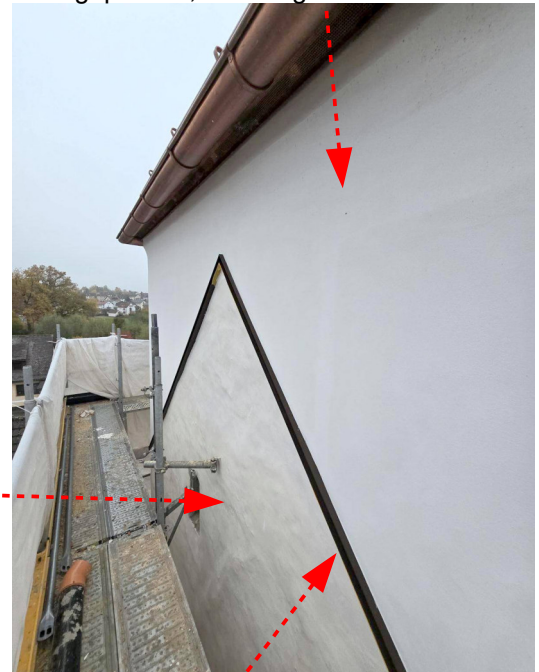
Die Metallschiene zeigt den Übergang vom
historischen Giebelverlauf zur Ergänzung
und Aufmauerung DG oberhalb

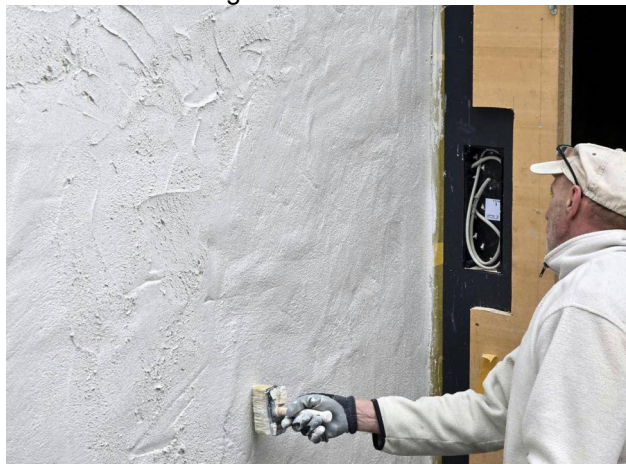
Nachstellen der originalen Unebenheit am Sockel

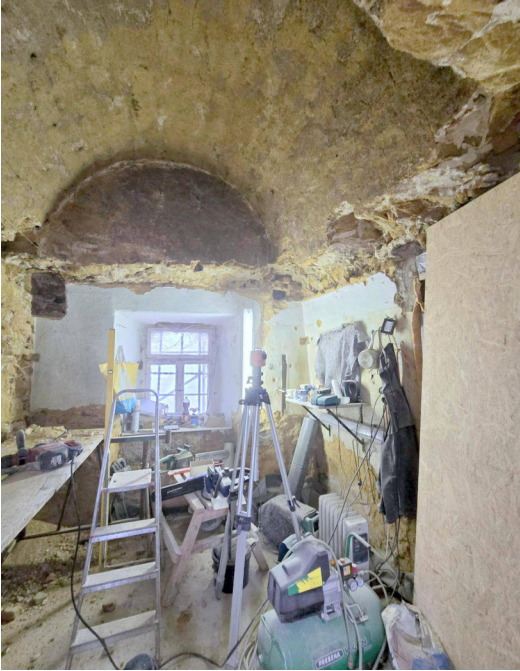
Türaufbruch, Wand und Deckenputze frühes 20. Jh.

Bauzeitliches Gewölbe nach Rückbau Decke

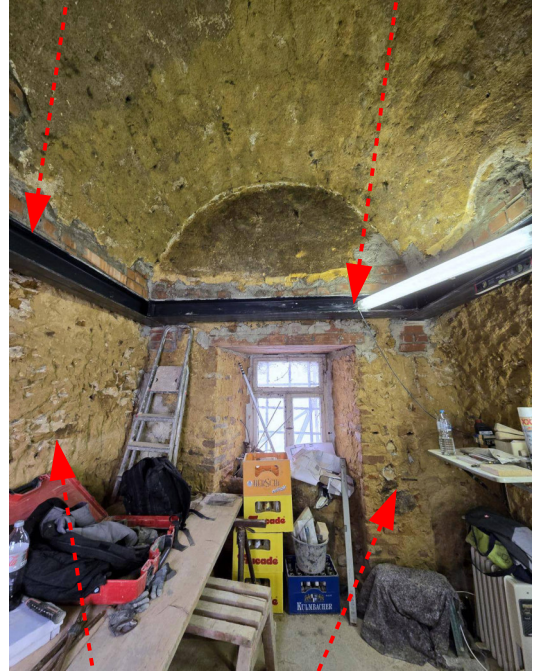
Umlaufend Anbringen von Eisenträgern

Wandputze des 20. Jhs. abgenommen

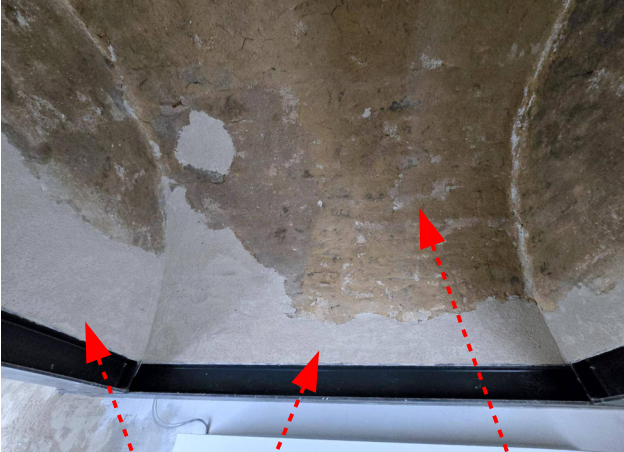
Spätmittelalterliches Tonnengewölbe nach Osten hin

Putzergänzung vor der Retusche, historische Oberflächen wurden gereinigt und gefestigt

Restaurator Trockene und feuchte Reinigung, Festigung der historischen Bestandputze, Ergänzen der Fehlstellen mit Kalkputz, Oberflächen leicht aufgerappt, Retusche der Putzergänzungen in braunocker mittels pigmentiertem Fixativ

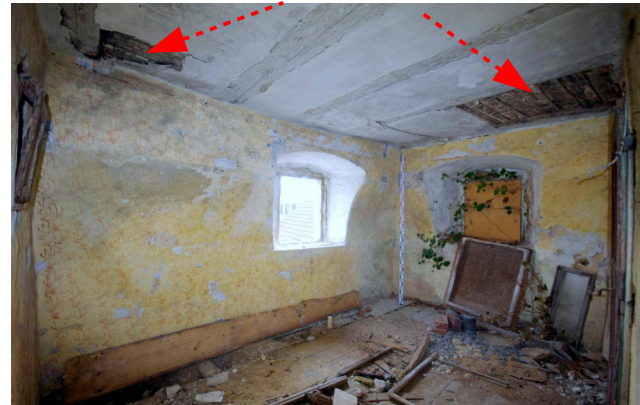
Putzfelder 1839 schadhaft

Restaurator Trockene und feuchte Reinigung, Festigung der historischen Bestandputze, Aufbringen von Putzträger im Bereich von Ergänzungen, Ergänzen der Fehlstellen mit mehrlagigem Kalkputz, Oberflächen leicht aufgerappt, zweilagiges Überziehen der gesamten Oberflächen mit Kalkfeinputz/Kalkglätte 1:1, die Oberfläche fein abgefilzt, zweimaliger Anstrich mit Innensilikatfarbe weiß, RAL 9010

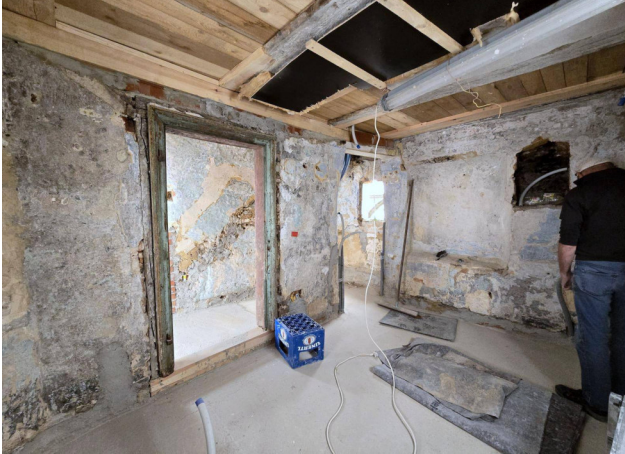
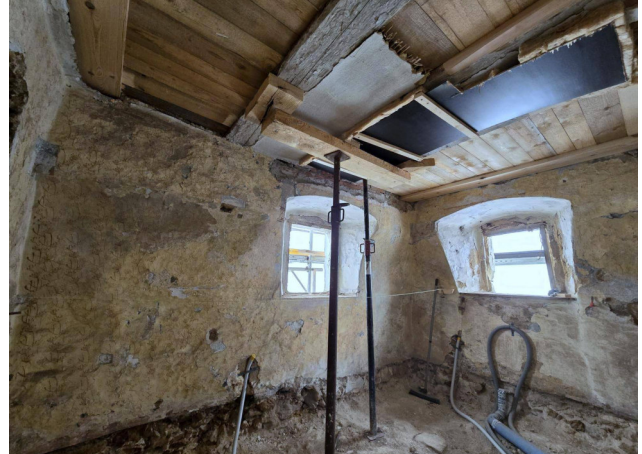
Nach Bodeneinbau, Balkenergänzung und Reinigung der Wandflächen

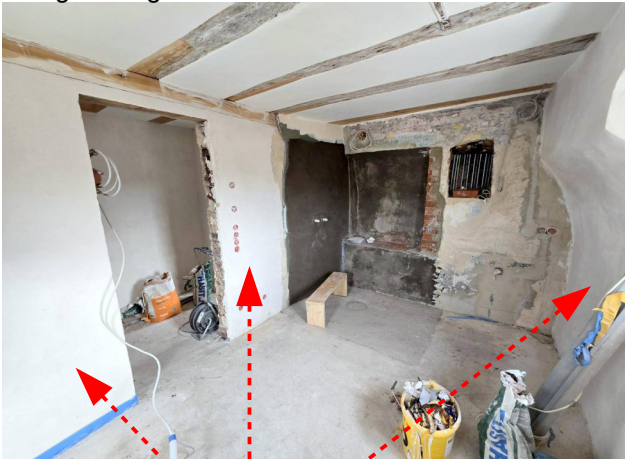
Fertigstellung der Putzdeckenfelder

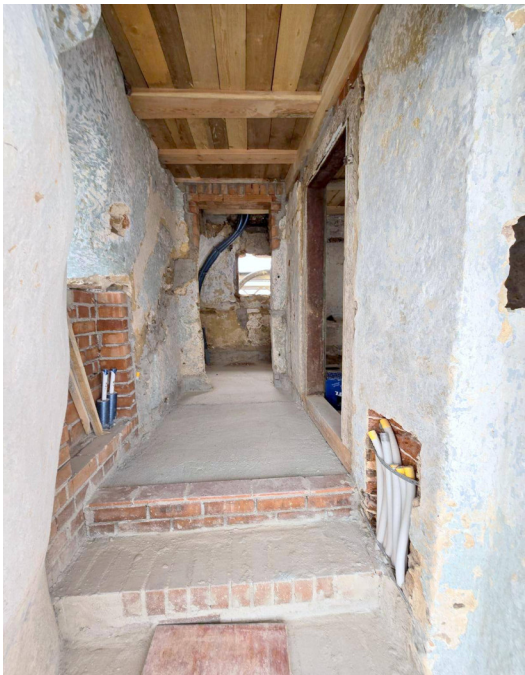
Bodenplatte und Decke neu, Wände gereinigt

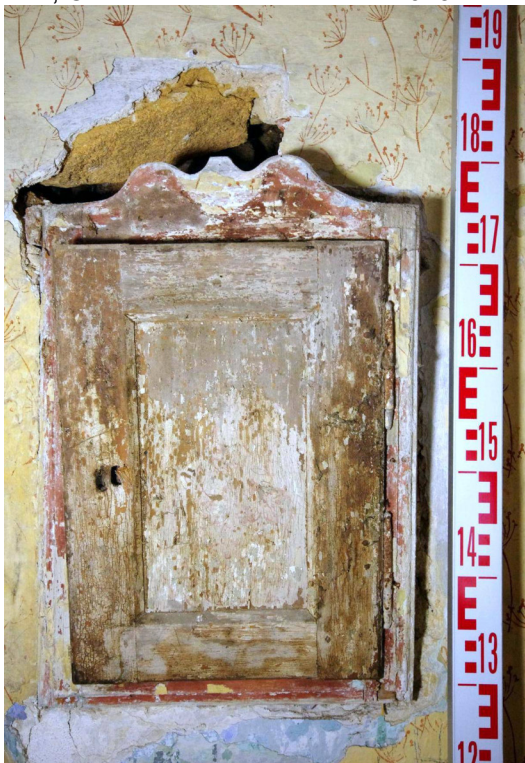
Bad, Ostwand mit Wandschrank 2023

Restaurator Restaurierung von kleinem Wandschrank (Datierung 1850) in der Ostwand, Bad

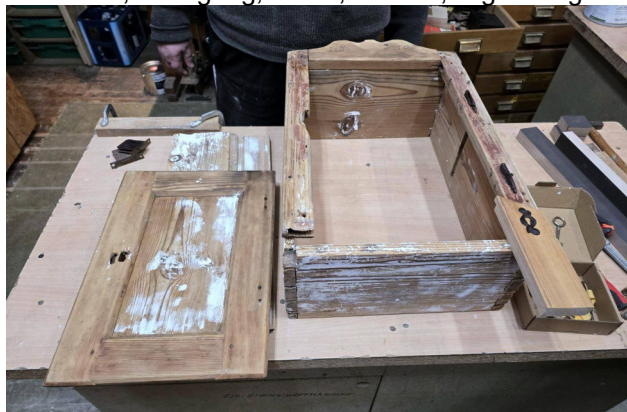
Entlacken, Reinigung, Kitten, Leimen, Ergänzung

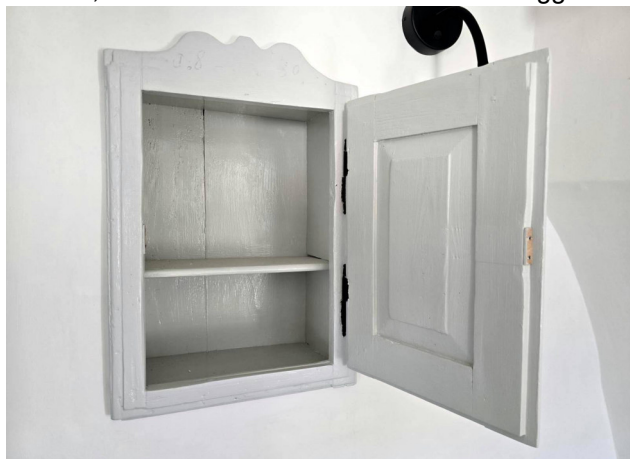
Bad Ostwand, Wandschrank mit Leinölanstrich fertiggestellt

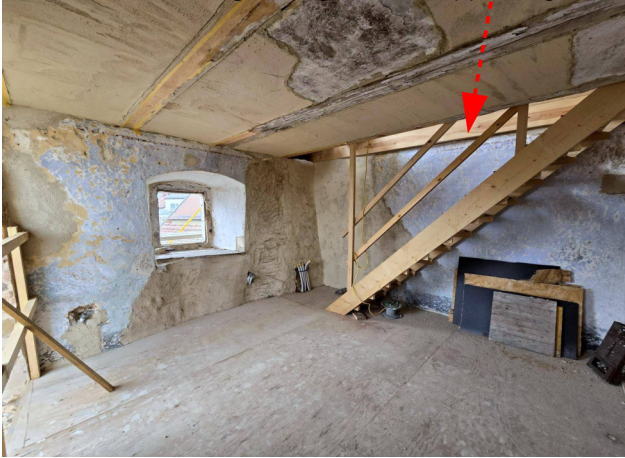
Zwischenwand/Stiege rückgebaut, Treppenauge neu

Wandputze Grundputz neu, hist Flächen gereinigt und gefestigt, hier bläulich

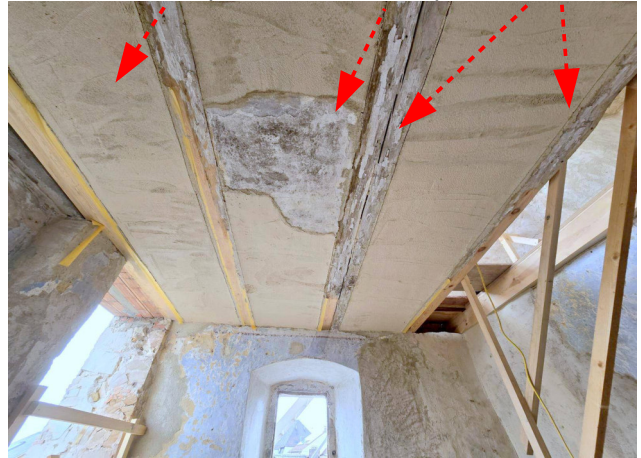
Decke mit Grundputz neu, Bestandsputz u. Balken

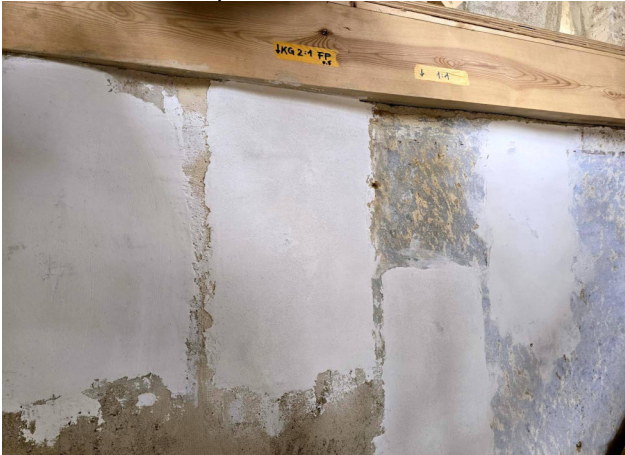
Ostwand mit Oberputzmusterflächen

Verschiedene Mischungsverhältnisse von Kalkfeinputz und Kalkglätte zur Bemusterung/Abstimmung

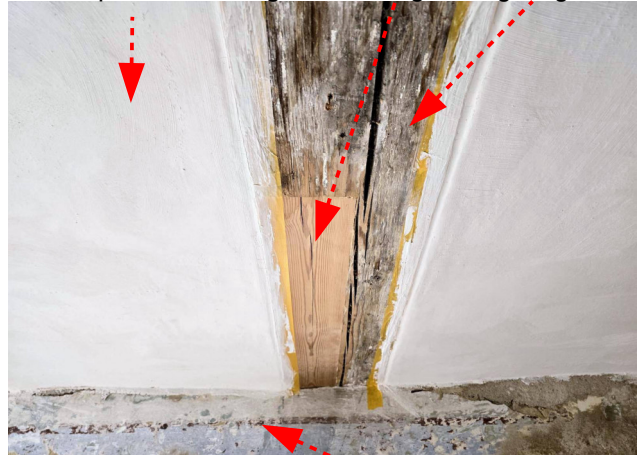
Deckenputzfelder fertig, Balken Ergänzung/Original

Gereinigte u. gefestigte Anstriche des frühen 20. Jhs

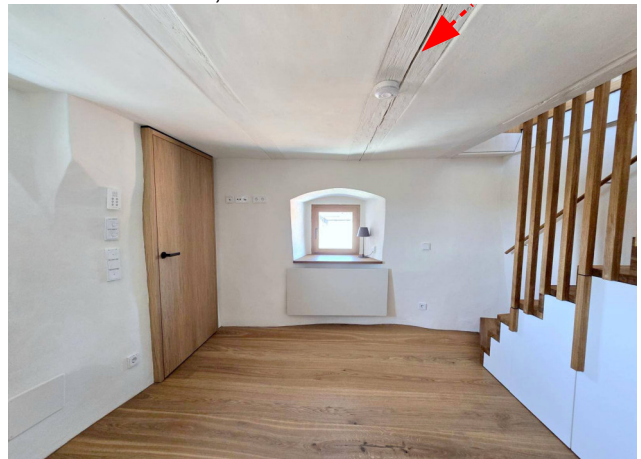
Nach Norden dito, Balken mit mineralischem Anstrich

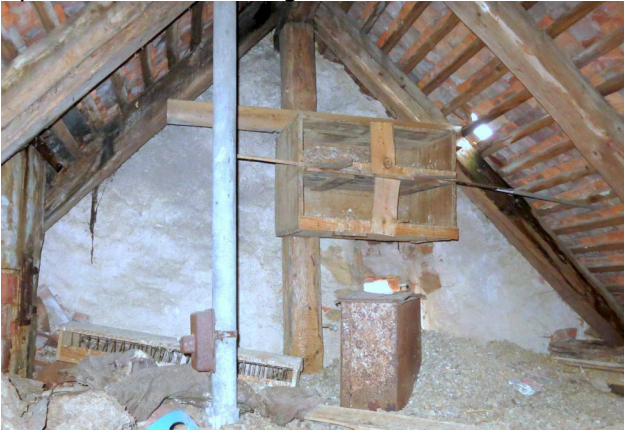
Spätmittelalterlicher Ostgiebel Vorzustand 2023

Restaurator Spätmittelalterlicher Ostgiebel, hier Reinigung, Festigung, Kitten von Rissen und kleinen Fehlstellen, an den übrigen neuen Wandflächen zweilagiger Auftrag von Kalkfeinputz/Kalkglätte, mitlaufend fein abgefilzt, zweimaliger Anstrich mit Innensilikatfarbe RAL 9010

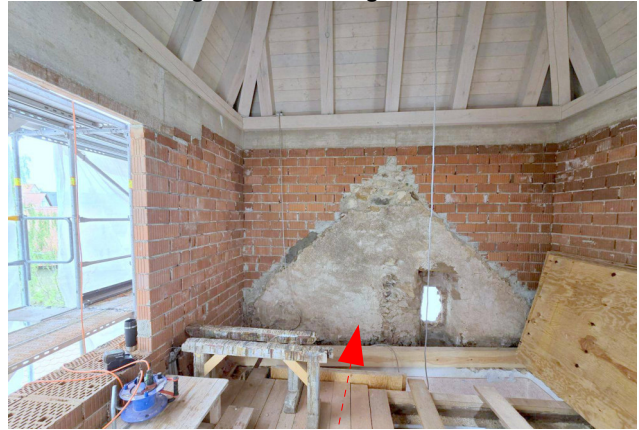
Dacherneuerung, Aufmauerung DG neu

Spätmittelalterlicher Ostgiebel bleibt Bestand
